PROSUDBA HAJDUKOVE MURVE

Lochert Viktor dipl. inž. šum.

Međunarodni skup o arborikulturi-
“Dugoročne prednosti ispravne i stručne njage stabala u
gradovima”

Split, 11. rujan 2015.

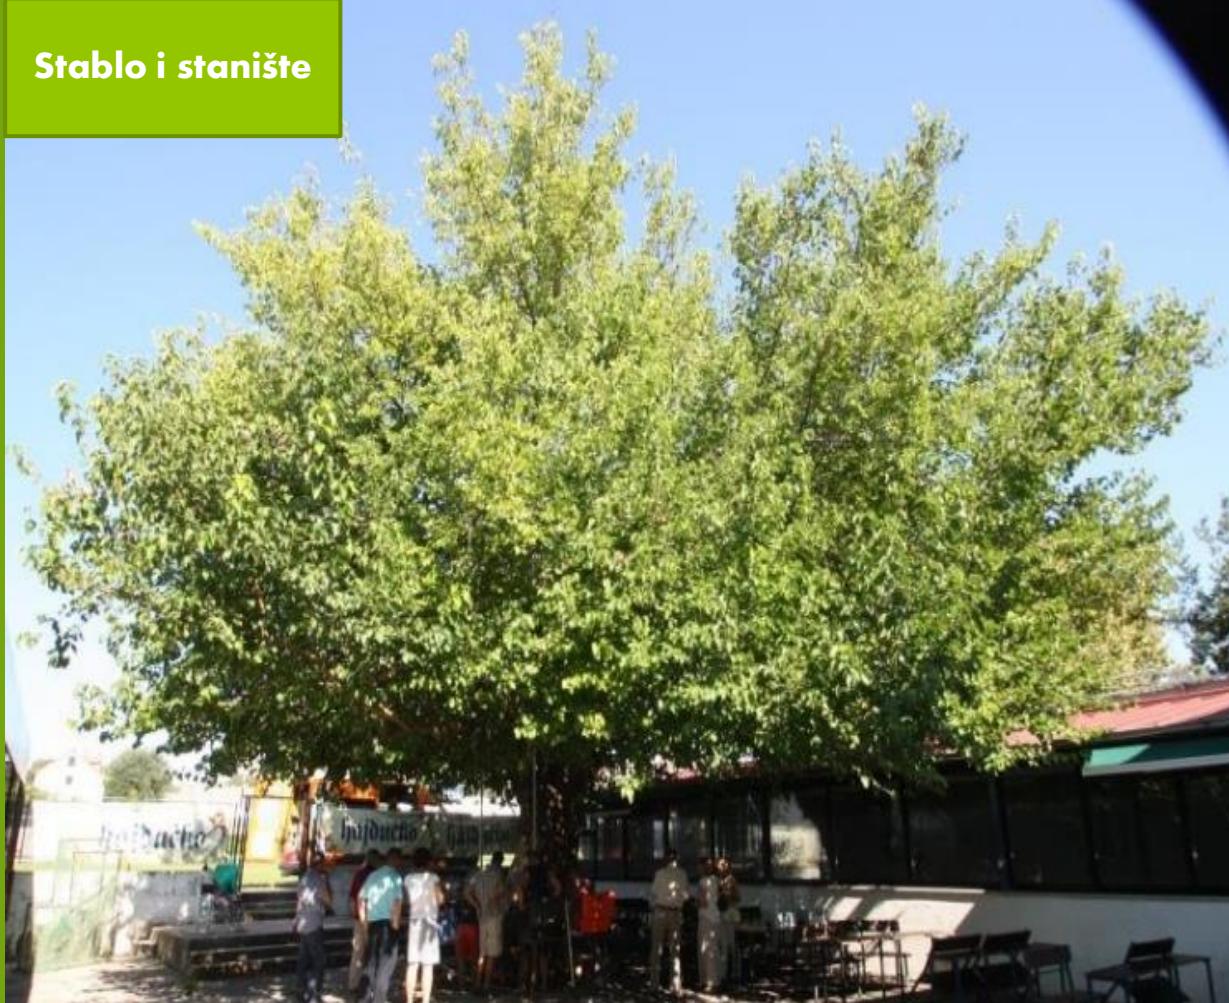
Stablo i stanište

- Tvrinci STABLOSAN je povjeren zadatak utvrditi zdravstveno stanje stabla, te preporučiti potrebne mjere njegе i sanacije murve.
- ■ Stablo je šire, no što je visoko i ima još dosta dobru izbojnu snagu. Krošnja je višestruko okresana, a tvore je vitalni reiterati (izboji) koji su izrasli u grane sa otežanim vrhom. Opasnost od loma, na mjestima gdje reiterati prianjaju uz deblo i razdvajaju se u nova deblaca, tijekom godina se povećava..
Na deblu i u krošnji ima truleži, no plodišta gljive(a) nisu uočljiva.

- Izdanci korijenja su slabije razvijeni i prekriveni materijalom koji je nepropusan za vodu i zrak (kamen, beton, asfalt).
- U takvim uvjetima je opskrba stabla (njegovog korijenja) hranjivima, vodom i zrakom - izričito nedovoljna.

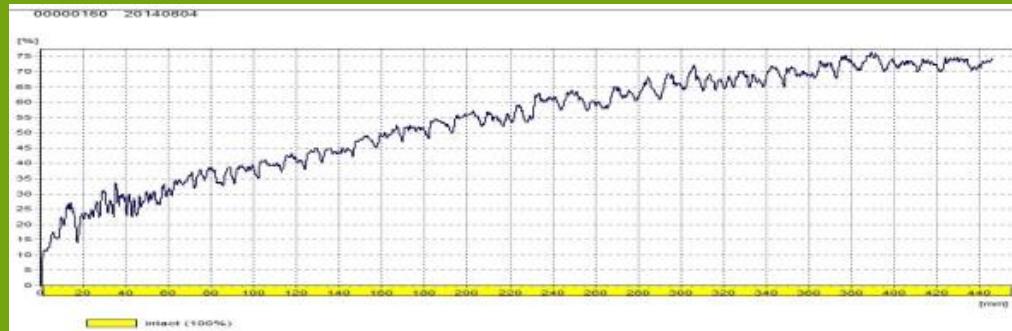
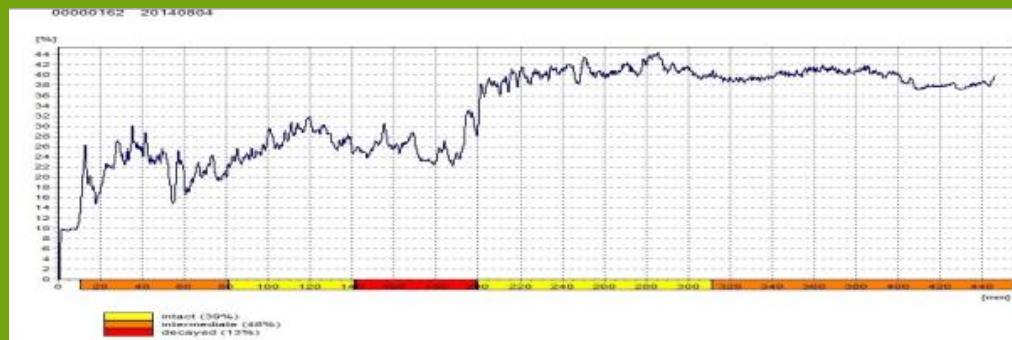
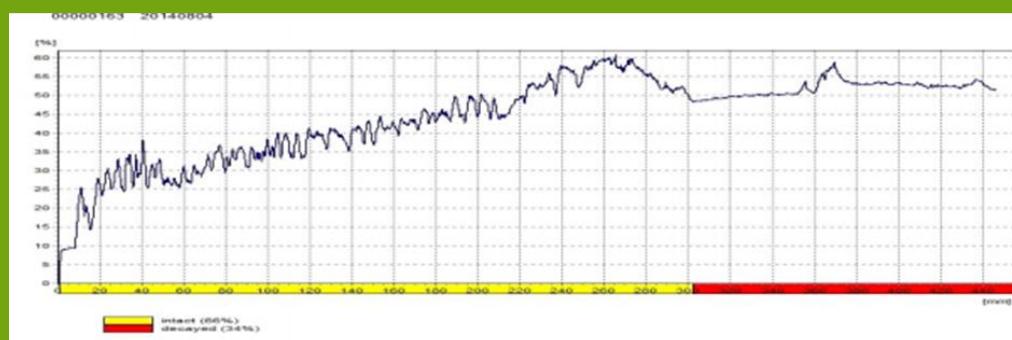
Rezistografija:

- Žuto označena nosiva stjenka stabla murve još je stabilna i dobro ograničena od drva napadnutoga s truleži

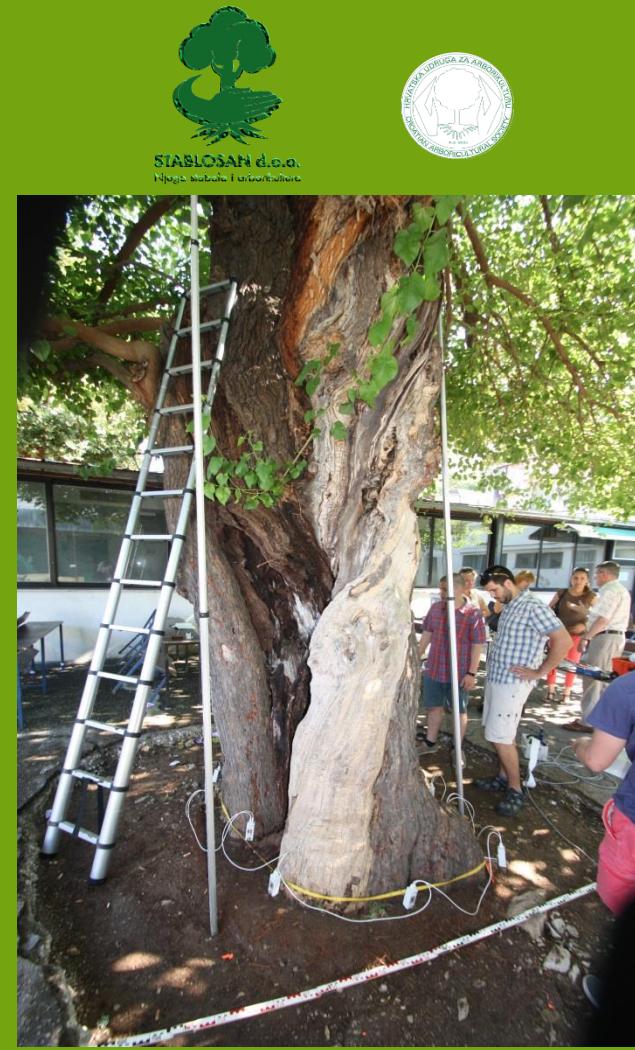
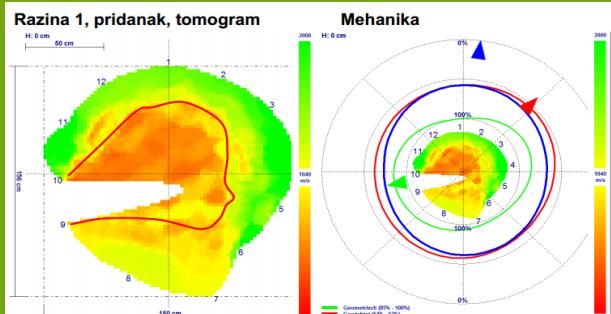
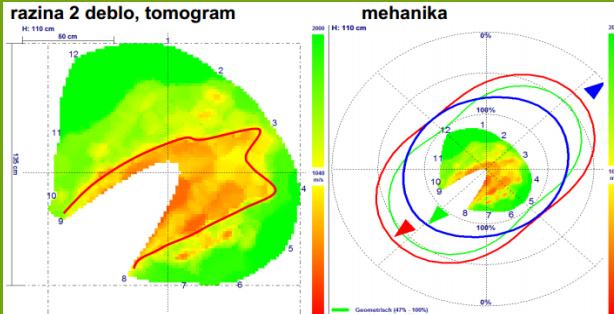
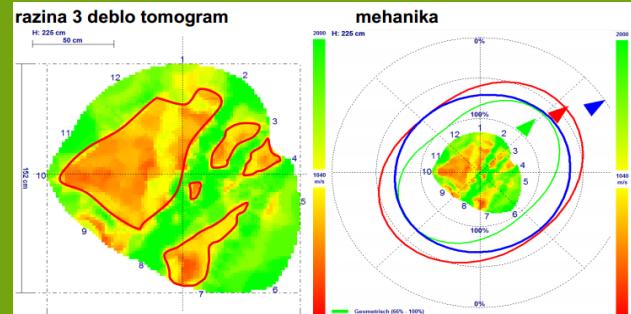
Impulsna tomografija

- Impulsnom tomografijom mjerimo vrijeme prolaza zvučnih impulsa kroz drvo. Tamo gdje postoje greške strukture drva, dolazi do vremenskih razlika u širenju impulsa koje onda instrument / Arbotom registrira a poseban Software prikazuje u slici.
- Na deblu murve, obavili smo mjerena u 3 razine; na pridanku i na visinama od 110 cm i 225 cm.
- REZULTAT:
- **Na pridanku je trulež rasprostranjena u vidljivom dijelu prostora lateralne pukotine (vidi fotku).**
- U srednjoj razini proces razgradnje ja samo ograničeno prisutan.
- U gornjem dijelu nalazi se 1 jača jezgra i nekoliko manjih pukotina na prijelazu debla u krošnju.
- Iz navedenoga zaključujemo; raspoloživa struktura debla može podnijeti težinu krošnje, ukoliko se ona rastereti.

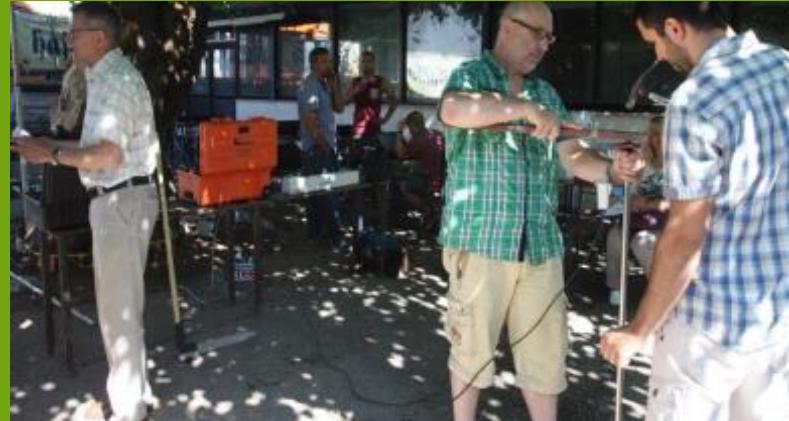
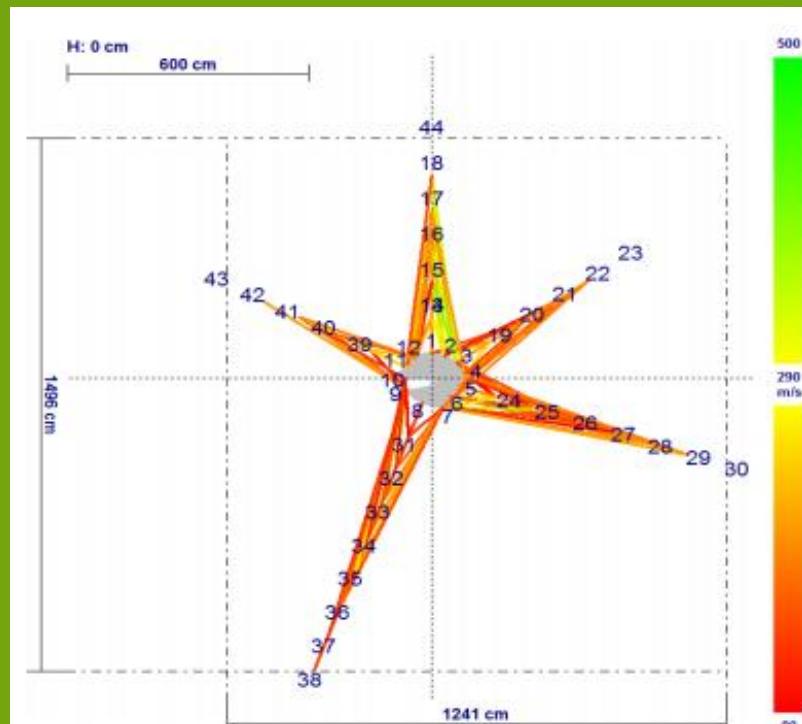
Arboradix

- REZULTAT:
- **Korijenje murve rasprostranjeno je u radiusu do začuđujućih gotovo 7 m. Dakle, ispod velikog dijela površine betoniranoga (!!?) dvorišnog prostora ima živoga korijenja. Iz toga zaključujemo da je prostor između podlage dvorišta i gornjeg sloja tla donekle prozračan i možda opskrblijen vlagom.**

- **Stoga izričito preporučamo u betonu, izbušiti rupe, Ø ca.15 i dubine <70 cm. U razmacima od ca. 70-80 cm one trebaju, slijediti korijenje (prema nalazu dobivenom primjenom arboradixa) naizmjence s obje strane žile korijena. U takve rupe treba u donjih 30-40 cm unijeti materijal za poboljšanje strukture tla, a u gornjih ca. 30 cm primiješati i odgovarajuće gnojivo. Na tržištu se već nude hrvatski proizvodi, koji sadrže takve materijale i gnojiva; primjerice HERBAFERTIL.**

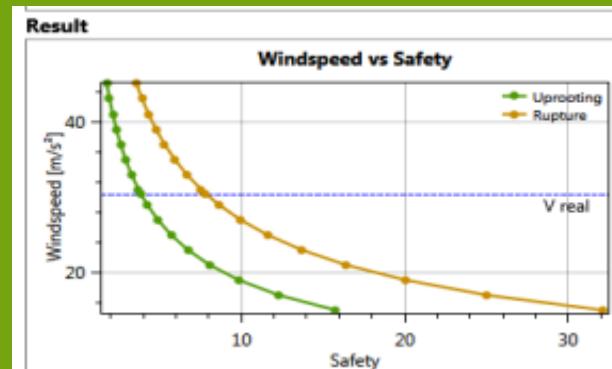
Potezni (Pulling) test

- Rezultat:
- vrijednosti registrirane senzorima ukazuju, da **faktor sigurnosti** (otpornost na lom), **oštećenoga debalca** iznosi 7. Dakle, deblo murve još višestruko **zadovoljava**.
- Vrijednost faktora sigurnost „**korijenove ploče**“ iznosi 4, što je također dovoljno **dobra vrijednost**.
- Ukupno: sigurnost protiv loma debla je zadovoljavajuća. Takve vrijednosti rezultiraju iz činjenice, da je postojeća krošnja murve, radikalnim orezivanjima, smanjena na ca. 1/3 od normale.

- **Da bi dugoročno osigurali opstanak murve, potrebno je krošnju oprezno prikratiti za ca. 2 m i prorijediti, tako da se odstrane najlošiji izboji u korist razvoja najboljih izboja! Pritom se ne smije narušiti stabilnost krošnje niti habitus stabla.**
