PROSUDBA HAJDUKOVE MURVE

Lochert Viktor dipl. inž. šum.

Međunarodni skup o arborikulturi-
“Dugoročne prednosti ispravne i stručne njage stabala u
gradovima”

Split, 11. rujan 2015.

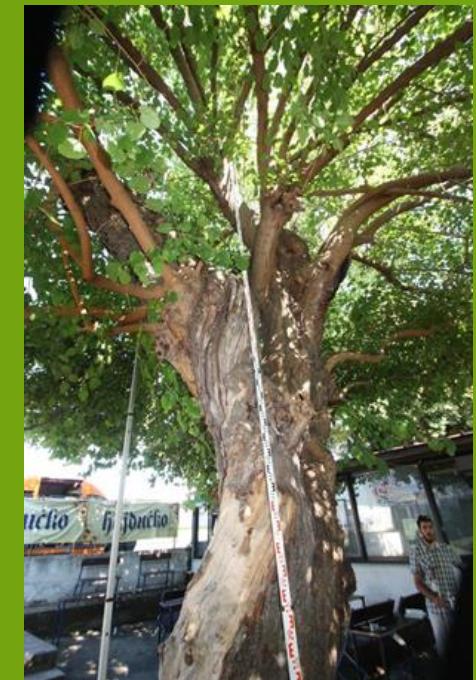
Rezistografija:

- Rezistografijom, mehanički utvrđujemo otpor prodiranju tanke igle u drvo.
- Mjernim instrumentom, Rezistografom i primjenom specijalnoga software-a, grafički se registrira i prikazuje utrošak struje
- Profil izmjere sličan je EKG-u
- Čvrsto drvo (prikaz žutom bojom) iskazuje jasnú uzlaznu liniju. Razgrađeno drvo karakterizira neujednačena krivulja (prikazana crvenom bojom)

REZULTAT:

- Žuto označena nosiva stjenka stabla murve još je stabilna i dobro ograničena od drva napadnutoga s truleži
